Screening af miljøfarlige stoffer i bygningsmaterialer i beboerhus *Allégården, Tårnby*

SBMI 21896

Vedrørende: Screening for miljøfarlige bygningsmaterialer samt gennemgang for fugt, skimmel og råd, i forbindelse med beslutning om renovering/nedrivning af Allégårdens beboerhus.

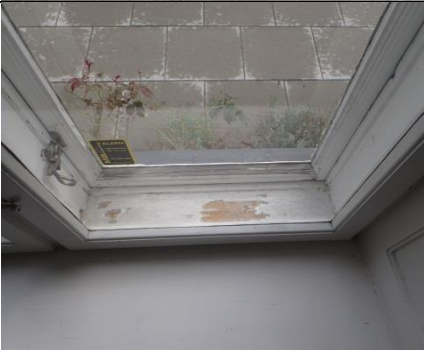
AG103	<p>Køkken, lille opholdstue, stor opholdstue og spisestue Stueetagen Malet træværk, vindueskarme. Gennemsnits-koncentration fra boreprøver. Samleprøve fra mange lokaliteter</p>	<p>As <0,5 Pb 48 Cd 0,67 Cr <0,2 Cu 0,6 Hg 0,19 Ni <0,5 Zn 960</p>

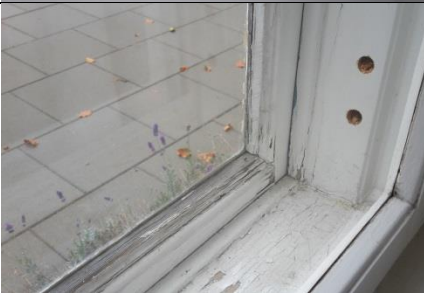
11	<p>Mødelokale 1 1. sal, gavl Hvid maling fra vindueskarm</p>	<p>As <0,5 Pb 29000 Cd 100 Cr 24 Cu 8,6 Hg 18 Ni 6 Zn 96000 PCB 6,4 KP Ingen</p>	 
AG112	<p>Stueetagen og 1. sal Dørblade, karme og gerigter Malet træværk, gennemsnits-koncentration fra boreprøver Samleprøve fra 8 lokaliteter.</p>	<p>As <0,5 Pb 1300 Cd 1,9 Cr 2,3 Cu 1,4 Hg 0,34 Ni <0,5 Zn 5500</p>

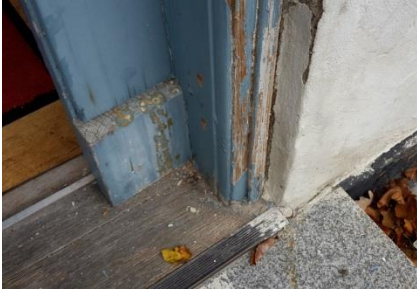
<p>AG 105</p>	<p>Ude Indgang til stor hall Malet træværk, blå dørkarm Gennemsnitskoncentration fra boreprøver</p>	<p>As <0,5 Pb 31 Cd 0,79 Cr 0,4 Cu 2,9 Hg 1,3 Ni 0,7 Zn 1000</p>

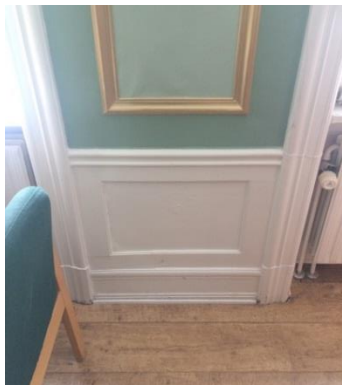
Billede 1: Stor opholdstue, træfugt i hvidt træpanel 20- >50 %.

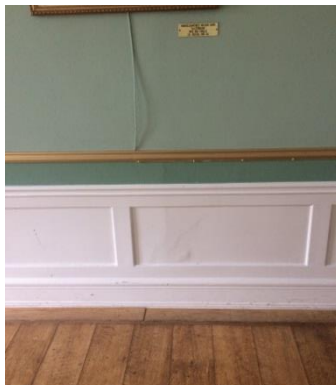
Billede 2: Stor opholdstue, dele af hvidt træpanel nedbrudt.

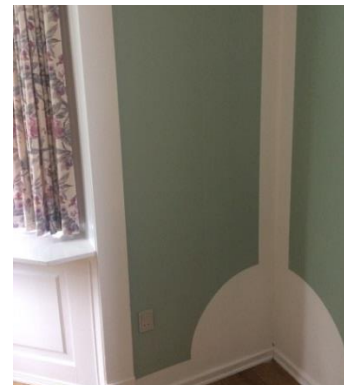
Billede 3: Lille opholdstue, træfugt i hjørnet på fodpanel <20 %.

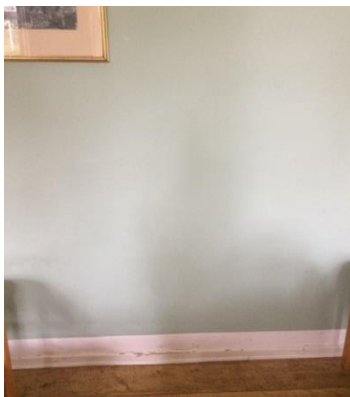
Billede 4: Lille opholdstue, træfugt op til 20 % i fodpanel. Nedre tapetseret væg Gann-værdi <100.

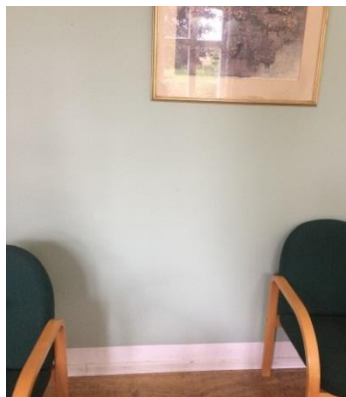
Billede 5: Lille opholdstue, træfugt >50 % i fodpanel

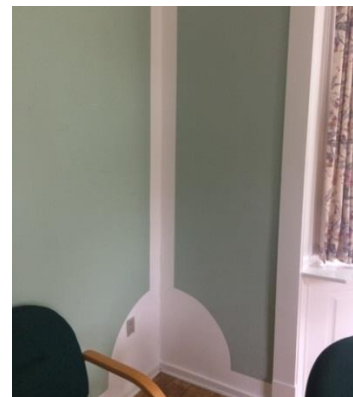
Billede 6: Lille opholdstue, træfugt i hjørne > 50 %, træfugt mellem hjørne og karnap ≤20 % i fodpaneler

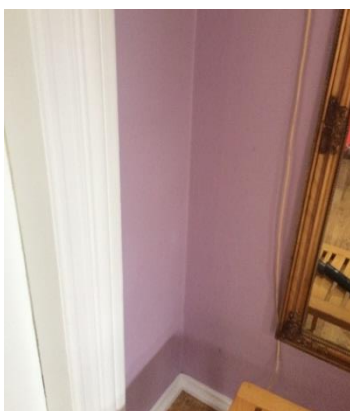
Billede 7: Stor hall, hjørne, træfugt ≤19 %.

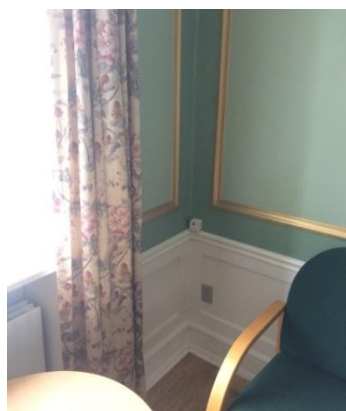
Billede 8: Stor opholdstue, i hjørne træfugt >50 %. Alle træfugtmålinger i fodpanel langs sydvendt væg er <16 %.

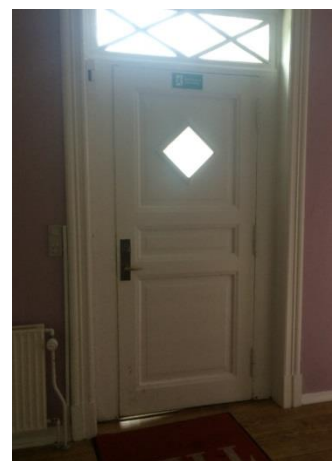
Billede 9: Stor hall, træfugt generelt 20 %, ved afskalning på dør >50 %.

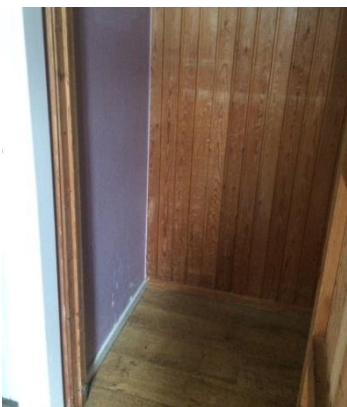
Billede 10: Garderobe, hvidt træpanel i hjørne træfugt op til 40 %, træpanelvæg op til 15 %.

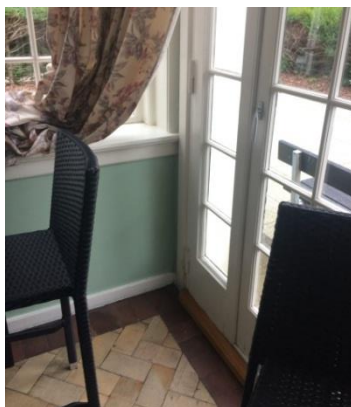
Billede 11: Havestue, træfugt i hjørne >50 %.

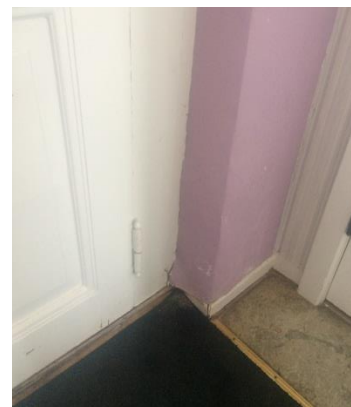
Billede 12: Lille hall, ydervæg løst tapet samt løst puds, træfugt >50 %.

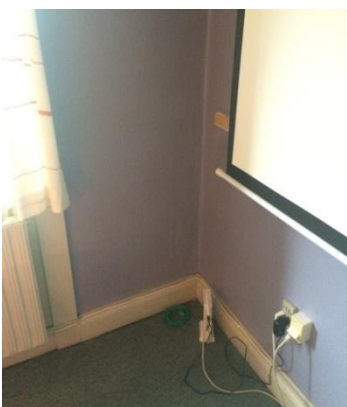
Billede 13: Mødelokale 2, fodpanel let nedbrudt.

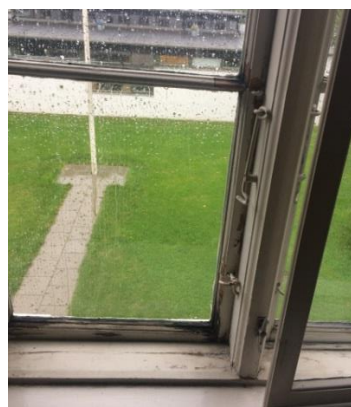
ramme og karm generelt i relativt dårlig stand med forhøjet fugtniveau, afskallende maling og nedbrudt, styrkesvækket træ. På 1. sal trængte der regnvand ind ved visse vinduer, se bilag 3. Forsatsruderne og termoruderne er uden forhøjet fugtniveau i træværket.

Billede 14: Mødelokale 2, Vinduesramme kraftigt nedbrudt, vandet trænger ind ved nedbør.

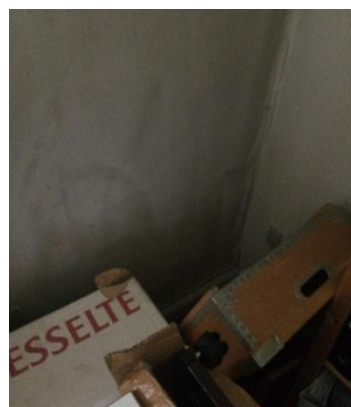
På 1. sal er fodpaneler, døre, gerigter og listevægge generelt uden forhøjet fugtniveau, med undtagelse af gavlvæg i mødelokale 1 (rum 101), hvor både fodpanel og væg viste opfugtning. Denne lokalitet svarer til udvendige synlige sætningsskader i murværk. Mødelokale 1 er brugt som opbevaringsrum, og opbevaring langs gavlvæg hindre udtørring.

Billede 15: Mødelokale 1, hjørne opfugtet, nedre del af væg Gann-værdi 130, i 1m meters højde Gann-værdi 110.

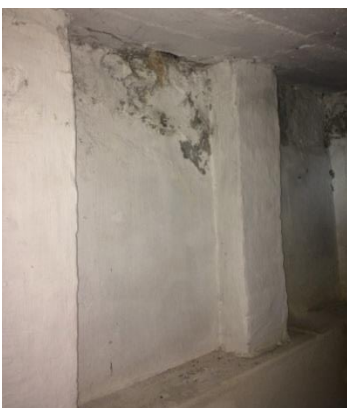
Kælderen har hvide pudsede vægge og lofter. I kælderrum K3 er loftet delvis faldet ned, og konstruktion med forskalling og rørnet er synlig. Dækket mod køkken og toilet er tilsyneladende in situ støbt. Generelt var der opfugtning i bunden af kældervæggene, og stedvist også højere på væggene. Der sås kraftige saltudfældninger på vestlig kældervæg mod terræn under bygning, samt pletvist på støbt kældergulv. Dele af kældergulvet var tydeligt vådt (specielt i K1 med varmecentral og trappe). Effekter af træ, pap og papir opbevaret på gulv i K2 viste fugtskader og skimmel. Rørcirkulation er ført langs nordlig og sydlig facade under tilstødende bygning uden kælder. Ved sydlig facade kunne der i begrænset omfang inspiceres til kanal, hvori isolerede rør løber. Der var ikke umiddelbart synlig fugtskade at se. Det vurderes, at kanalen er støbt og opadtil dækket af støbte fliser eller lignende.

Billede 16: K3, kælder, misfarvninger og støbt loft.

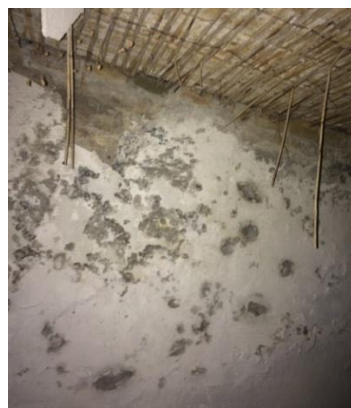
Billede 17: K3, kælder, misfarvning på væg, samt gammelt stråloft.

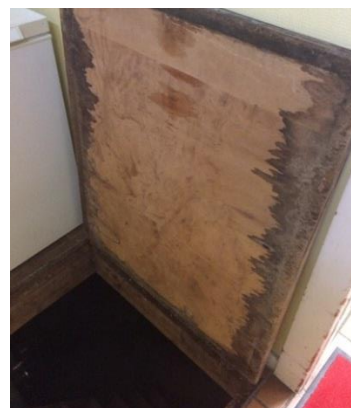
Billede 18: Entre, misfarvninger på kælderlem.

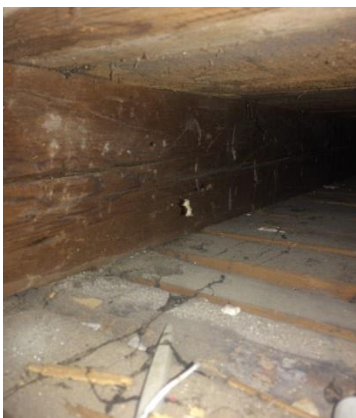
Billede 38: Skunkrum NØ, hulrum i etagedæk, under gulvbrædder.

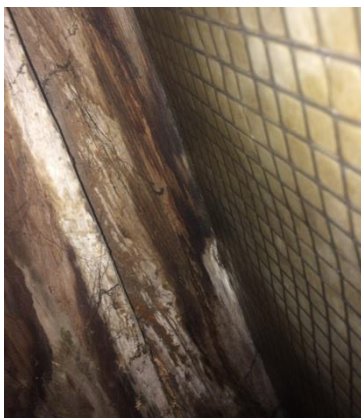
Misfarvninger og belægninger på spær, lægter, plastfolie og tagsten blev kontrolleret med tapeaftryk til mikroskopering i laboratoriet. Dette bekræftede, at de meget udbredte synlige misfarvninger rummede skimmelflader.

Billede 40: Skunkrum NV, misfarvninger på spær og plastikfolie.

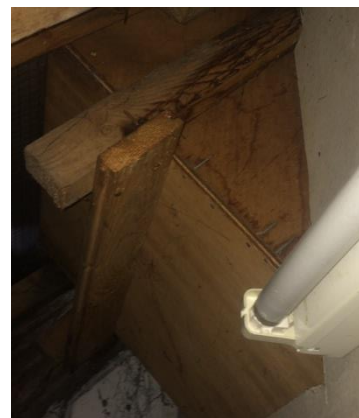
Billede 41: Skunkrum SV, misfarvning på bagside af ovenlysvindue.

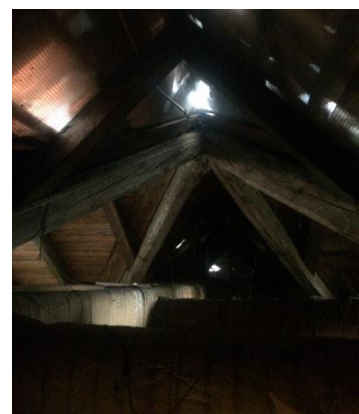
I tagrummet sås betydeligt lysindfald mellem forskubbede teglsten visse steder, hvilket også kunne spores som vand på plastfolie, taglægter og spær. Et af de større huller sås ved tagryg nær kehlspær ved kviste.

Billede 44: Tagrum, større hul i tegltag og undertag ved kip.

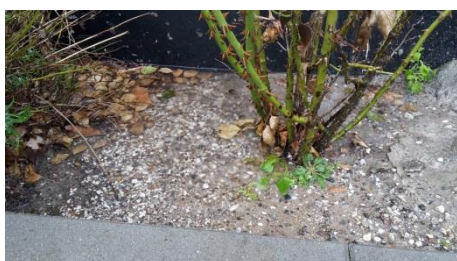
Billede 45: Udenfor, bed langs facaden. Vandet står i 5 cm højde langs sokkel.
