Screening af miljøfarlige stoffer i bygningsmaterialer i beboerhus *Allégården, Tårnby*

SBMI 21896

Vedrørende: Screening for miljøfarlige bygningsmaterialer samt gennemgang for fugt, skimmel og råd, i forbindelse med beslutning om renovering/nedrivning af Allégårdens beboerhus.

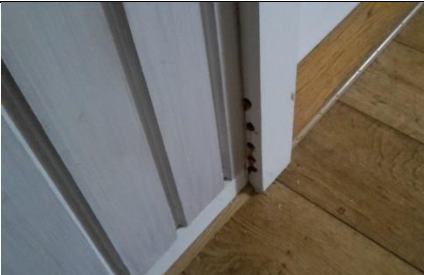
11	<p>Mødelokale 1 1. sal, gavl Hvid maling fra vindueskarm</p>	<p>As <0,5 Pb 29000 Cd 100 Cr 24 Cu 8,6 Hg 18 Ni 6 Zn 96000 PCB 6,4 KP Ingen</p>	 
AG112	<p>Stueetagen og 1. sal Dørblade, karme og gerigter Malet træværk, gennemsnits-koncentration fra boreprøver Samleprøve fra 8 lokaliteter.</p>	<p>As <0,5 Pb 1300 Cd 1,9 Cr 2,3 Cu 1,4 Hg 0,34 Ni <0,5 Zn 5500</p>

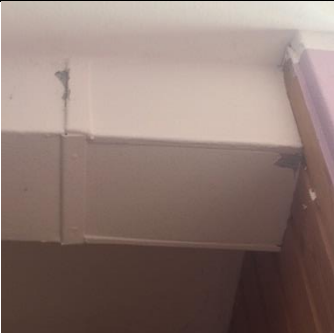
Garderobe Stueetagen Bemalet kanal i metal	Asbest: Ingen

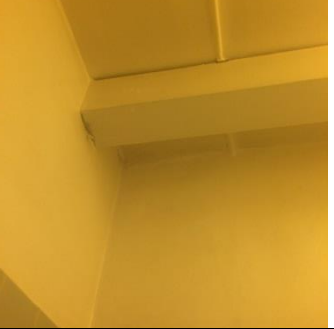
Herretoilet Stueetagen Kanal i metal	Asbest: Ingen

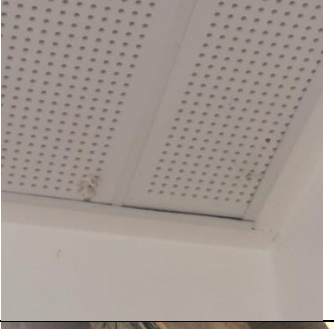
Dametoilet Stueetagen Nedsænket gipsloft	Asbest: ingen

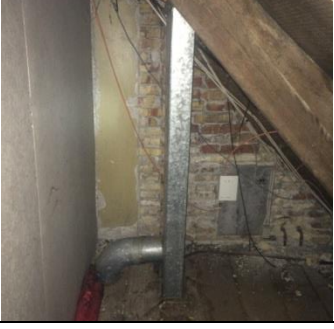
Skunkrum NØ 1. sal Kanal i metal	Asbest: Ingen

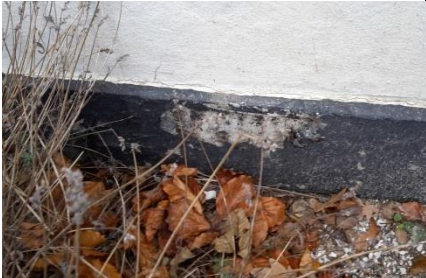
<p>AG107</p>	<p>Ude Sokkel Sort maling, mix fra 4 lokaliteter langs sydlig facade</p>	<p>As 2,3 Pb 610 Cd 0,93 Cr 22 Cu 66 Hg 5 Ni 11 Zn 1400 PCB <0,02 KP Ingen Benz(a)pyren 0,078 Dibenzo(a,h)-anthracen 0,16 PAH 3,8</p>

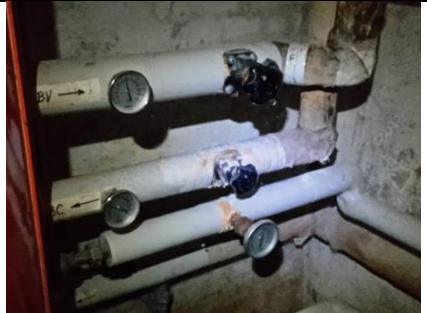
<p>AG115</p>	<p>Kælder Rørinstallationer, brugsvand kold, bøjning ved varmeveksler (BK) Teknisk isolering</p>	<p>Asbest: Ingen</p>

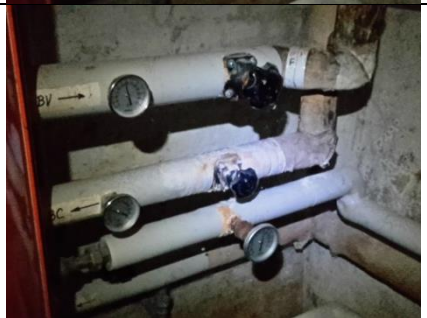
<p>AG116</p>	<p>Kælder Rørinstallationer, brugsvand, bøjning ved varmeveksler (BC) Teknisk isolering</p>	<p>Asbest: Ingen</p>

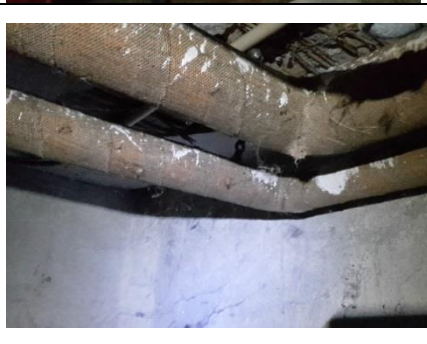
<p>AG117</p>	<p>Kælder Rørinstallationer, cirkulation radiatorvarme, nordøstlig bøjning Teknisk isolering</p>	<p>Asbest: Ingen</p>

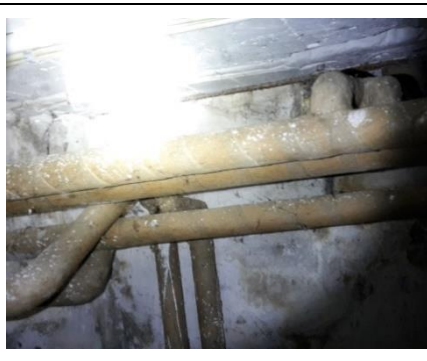
<p>AG118</p>	<p>Kælder Rørinstallationer, cirkulation radiatorvarme, sydlig T-forgrening Teknisk isolering</p>	<p>Asbest: Ingen</p>

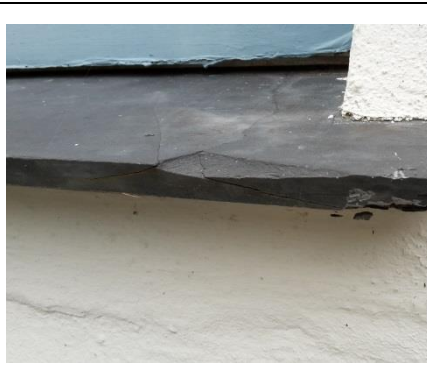
<p>AG108</p>	<p>Ude Sålbænk under vindue, sort skifer</p>	<p>Asbest: Ingen</p>

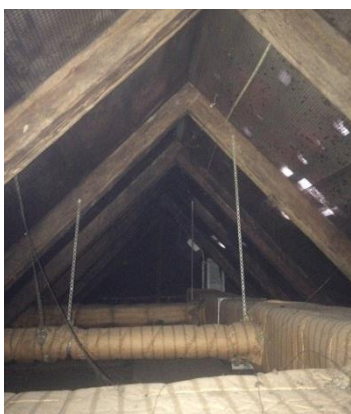
Billede 41: Skunkrum SV, misfarvning på bagside af ovenlysvindue.

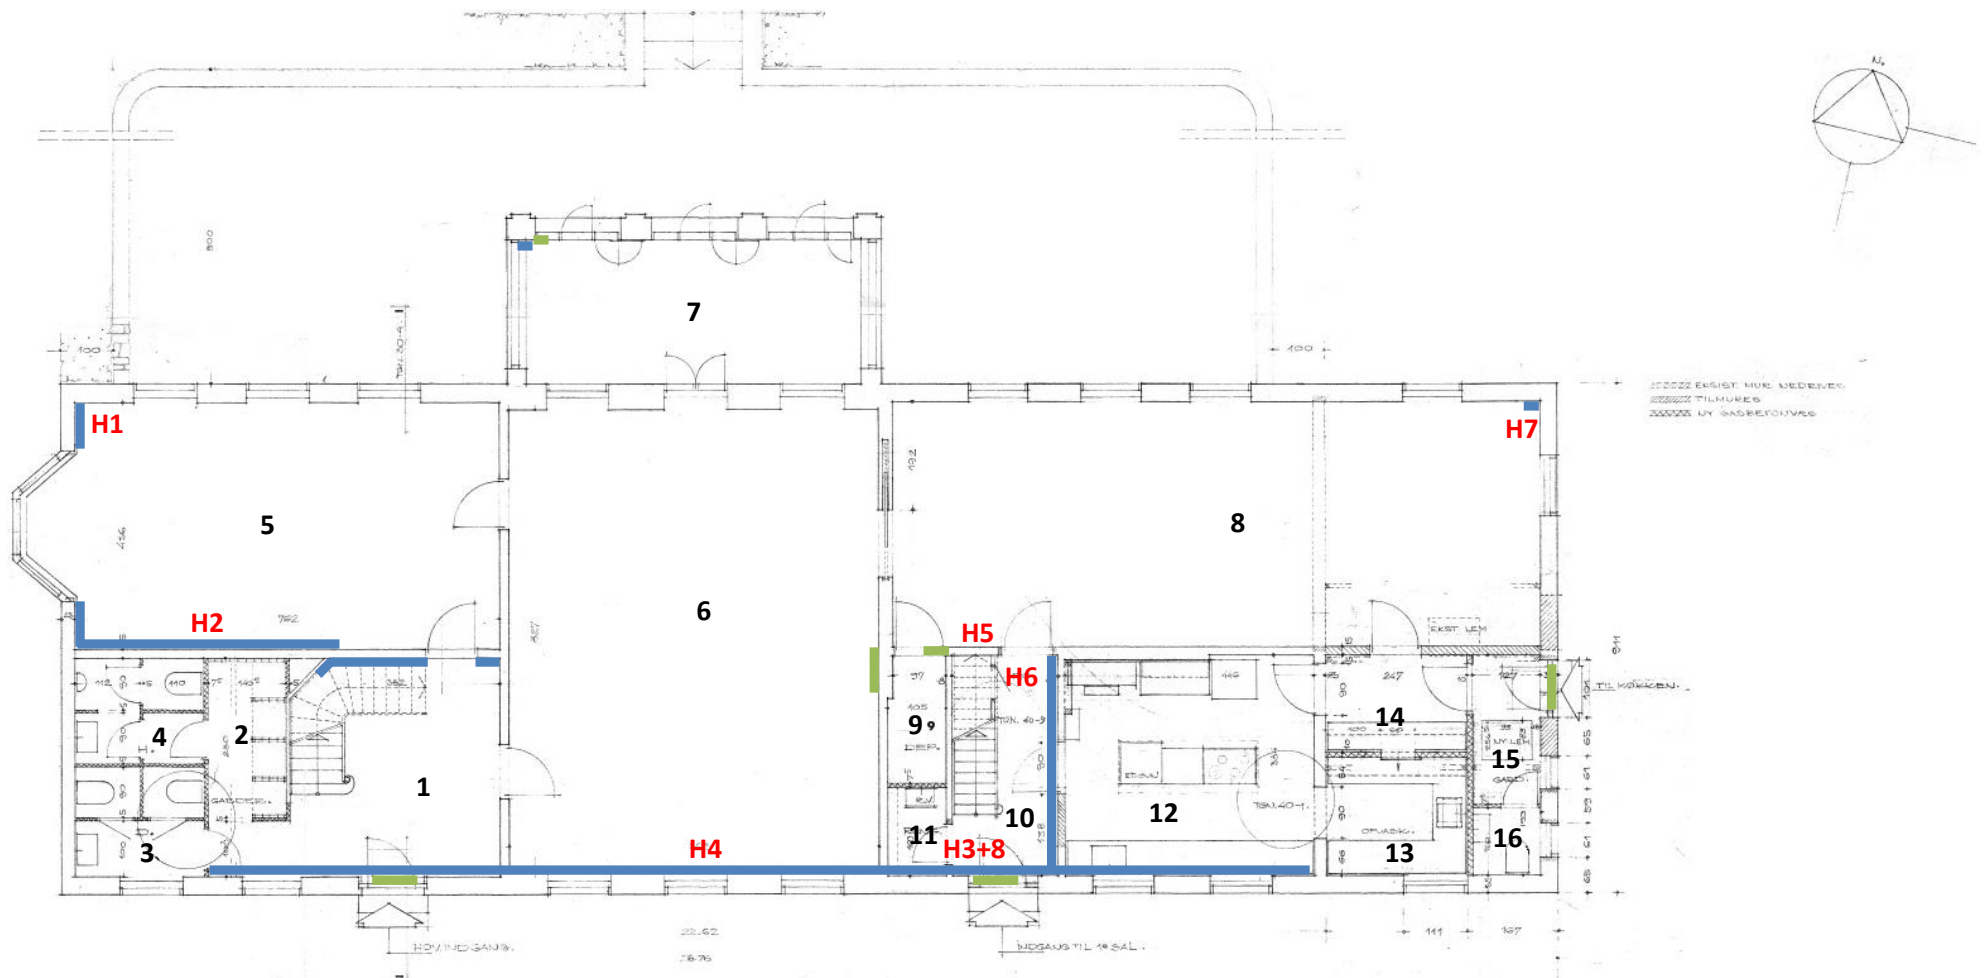
Stueetagen

Stor hall		Dør og panel generelt, 6-16 %. G: Hjørne <19 %. Under trappe (se markering), <40 %. Ydervæg, 20-60 %.
Garderobe		Garderobe, <15 %. Fodpanel mod herretoilet, <40 %. J: Nedbrudt træ.
Herretoilet		Dør, gerigt, fodpanel generelt, <13 %.
Dametoilet		Vindueskarm, nedbrudt træ. Dør, panel generelt, <13 %.
Havestue		Fodpanel generelt, 10-25 %. J: Hjørne, >50 % samt nedbrudt træ.
Opbevaringsrum	Tegn på tidligere vandskade, dog ingen tegn på aktuell opfugtning af vægge og loft.	Tegn på tidligere vandskade, dog ingen tegn på aktuell opfugtning i træværk.
Lille hall		Væg til køkken, ≤30 %. Ydervæg, >50 %. L: ydervæg, løst puds og tapet.
Opvaskerum		Vinduer, <19 % samt nedbrudt træ.
Mødelokale		Dør, panel generelt, 5-12 %.

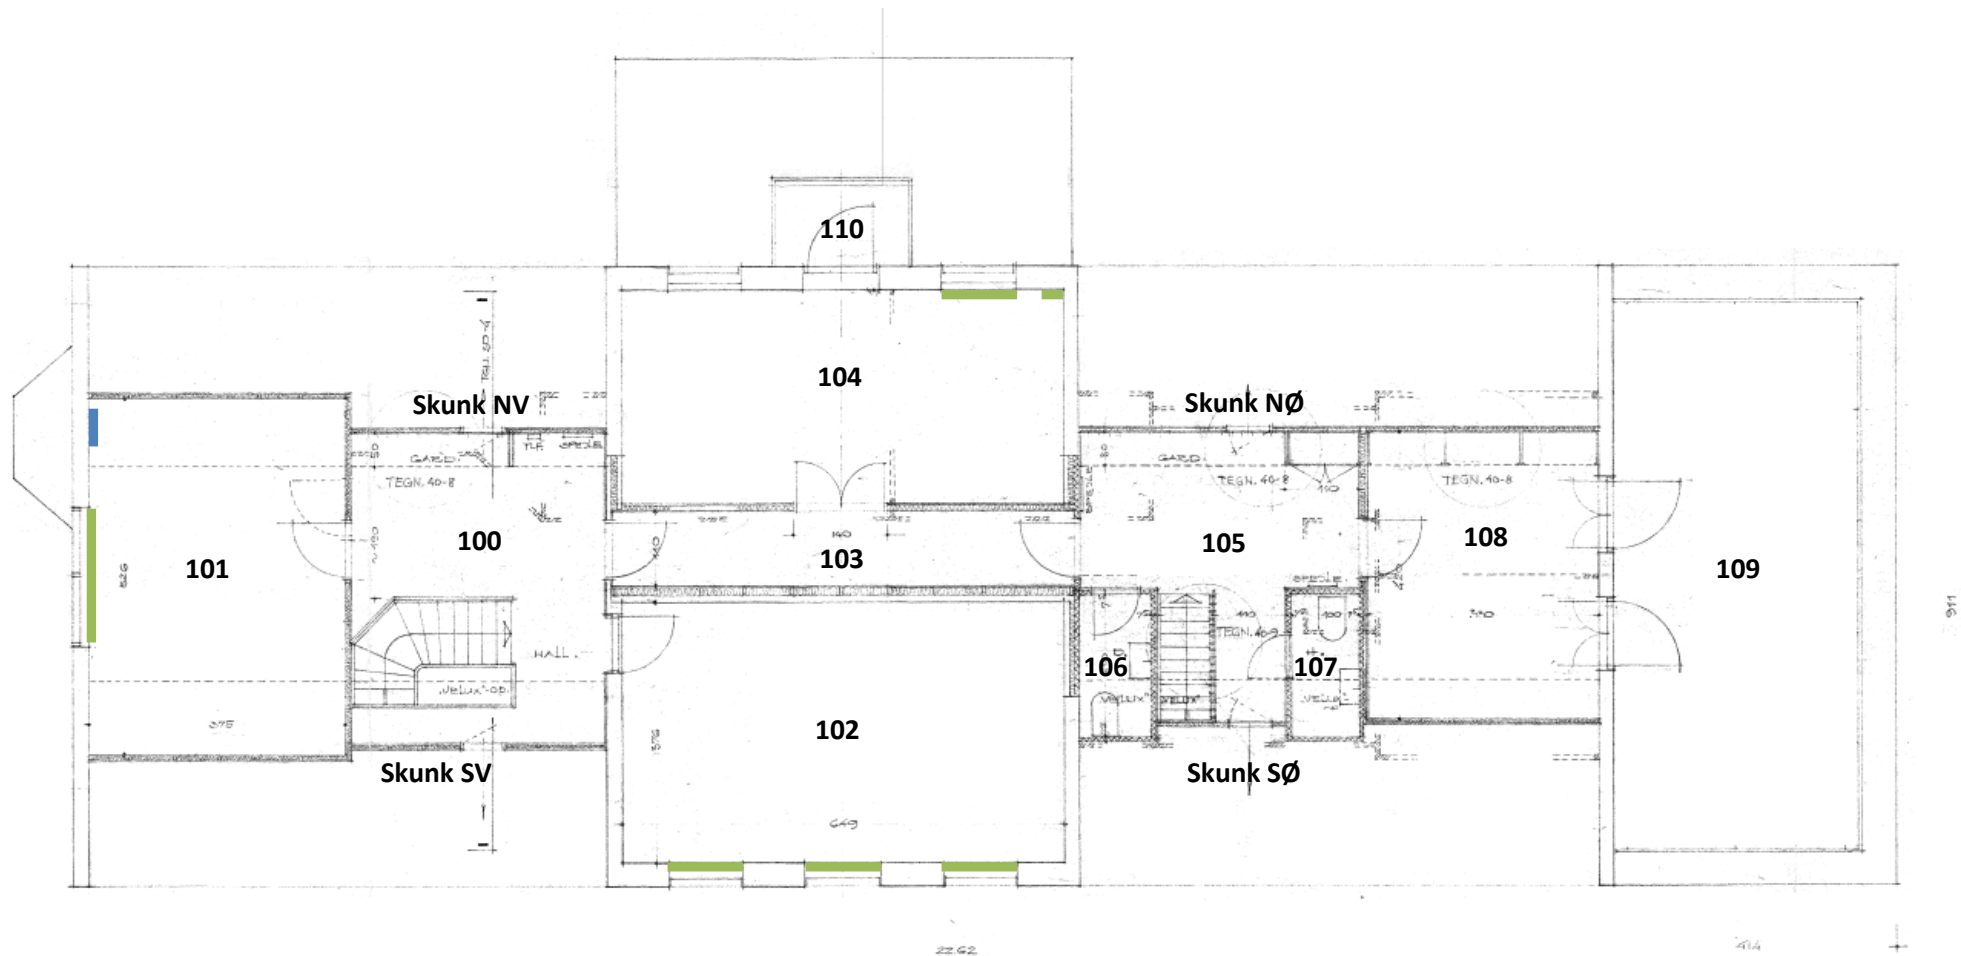
På 1. sal er fodpaneler, døre, gerigter og listevægge generelt uden forhøjet fugtniveau, med undtagelse af gavlvæg i mødelokale 1 (rum 101), hvor både fodpanel og væg viste opfugtning. Denne lokalitet svarer til udvendige synlige sætningsskader i murværk. Mødelokale 1 er brugt som opbevaringsrum, og opbevaring langs gavlvæg hindre udtørring.

Vægge og lofter er generelt uden forhøjet fugtniveau i stue og 1. sal med enkelte undtagelser. I mødelokale 1 (rum 101) på 1. sal er der pletvist opfugtet på gavlvæggen og i stueetagen er nedre kant af vægge stedvist let opfugtede umiddelbart over de fugtige fodpaneler (eksempelvis i lille opholdsstue). På 1. sal i mødelokale 2 (rum 102) er der skader på gipsloft, men der er ikke forhøjet fugtniveau.

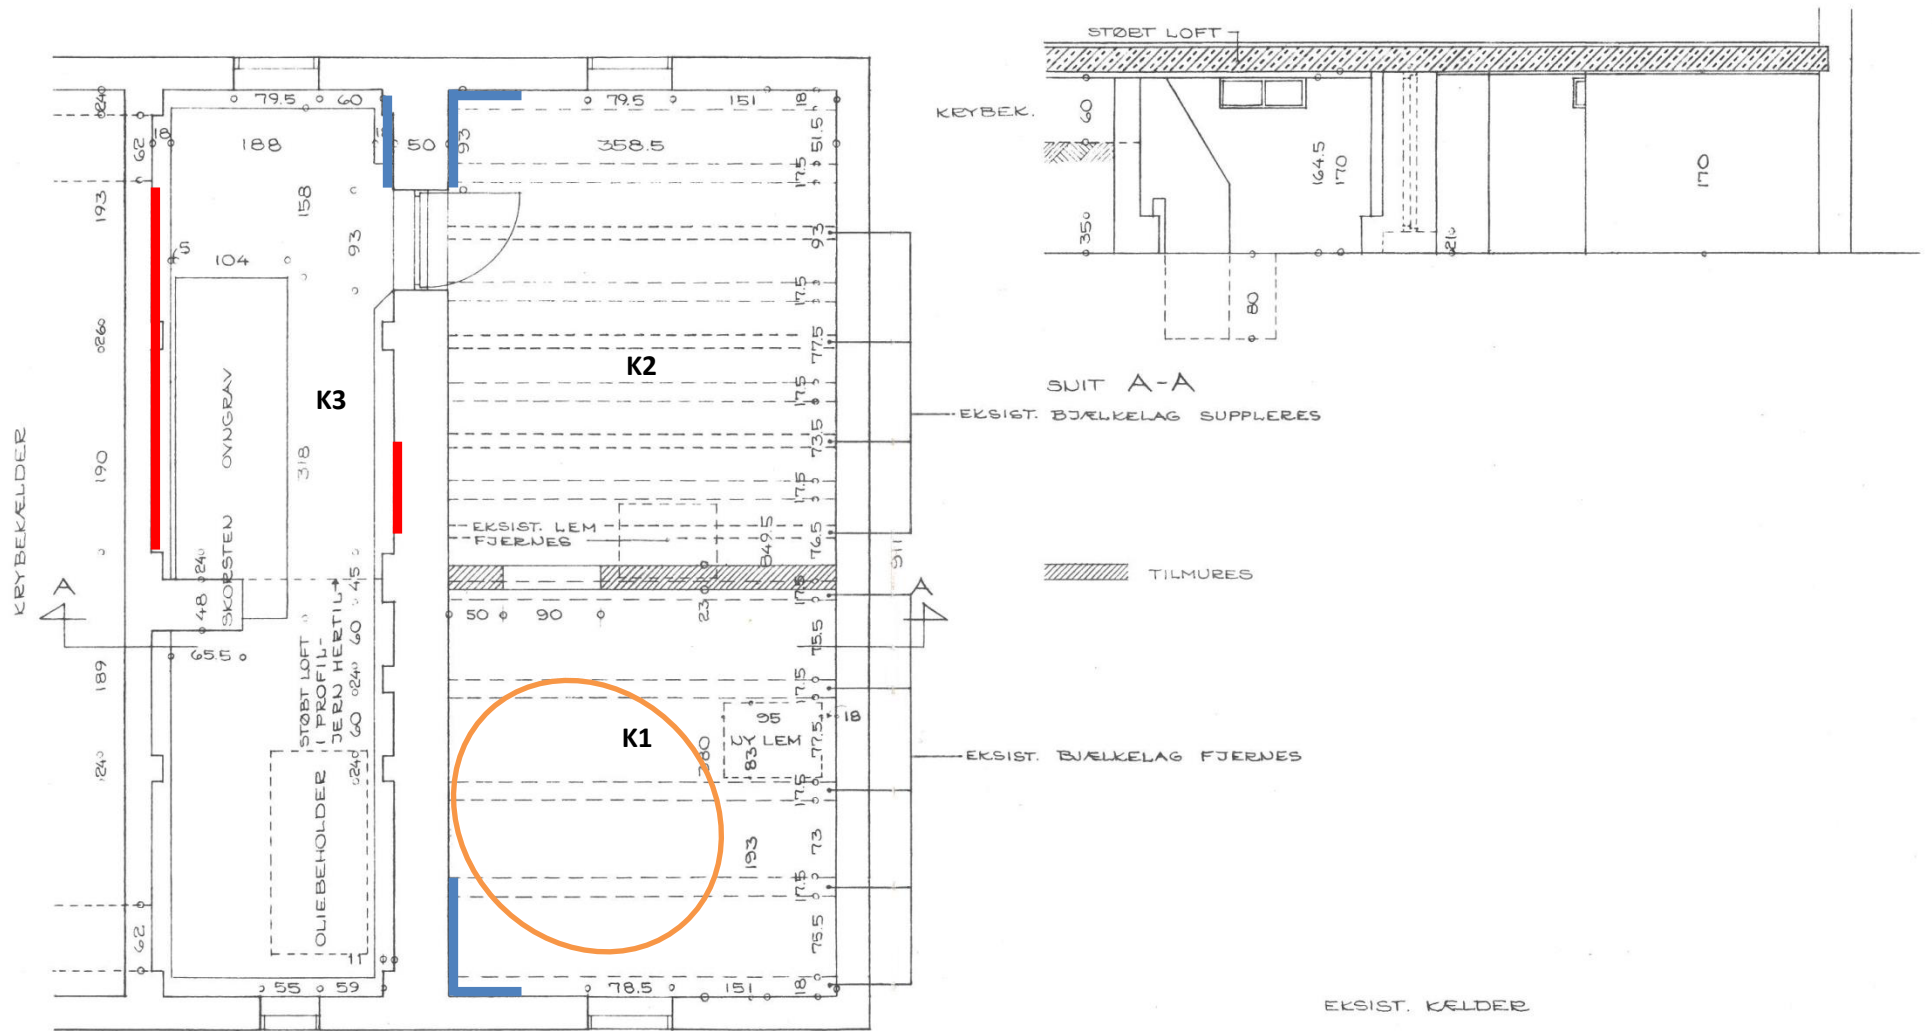
Kælder

Kælderen har hvide pudsede vægge og lofter. I kælderrum K3 er loftet delvis faldet ned, og konstruktion med forskalling og rørnet er synlig. Dækket mod køkken og toilet er tilsyneladende in situ støbt. Generelt var der opfugtning i bunden af kældervæggene, og stedvist også højere på væggene. Der sås kraftige saltudfældninger på vestlig kældervæg mod terræn under bygning, samt pletvist på støbt kældergulv. Dele af kældergulvet var tydeligt vådt (specielt i K1 med varmecentral og trappe). Effekter af træ, pap og papir opbevaret på gulv i K2 viste fugtskader og skimmel. Rørcirkulation er ført langs nordlig og sydlig facade under tilstødende bygning uden kælder. Ved sydlig facade kunne der i begrænset omfang inspiceres til kanal, hvori isolerede rør løber. Der var ikke umiddelbart synlig fugtskade at se. Det vurderes, at kanalen er støbt og opadtil dækket af støbte fliser eller lignende.

Der var ikke tegn på egentlige rørskader i kælderen, og fugten vurderes primært at komme udefra gennem dæk og kældervægge.
